Numéro 1/2014

Feedback

TP 6980F
(1/2014)

Rapports de difficultés en service de l'aviation canadienne

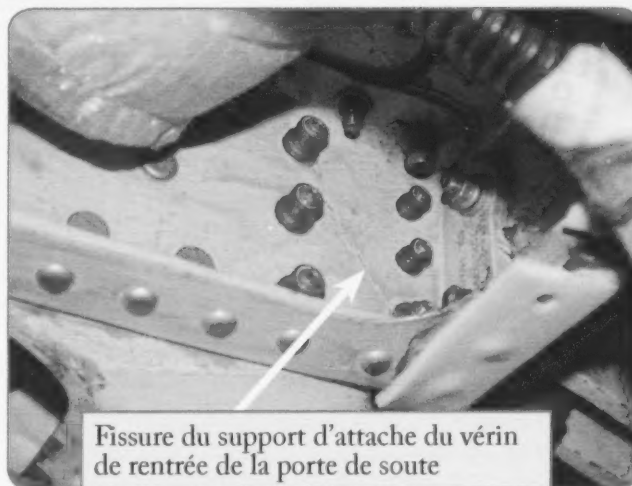
Fissure du cadre de support du vérin de rentrée de la porte de soute

Lorsque le panneau intérieur de la porte de soute a été ouvert, une fissure du point de fixation du cadre de support du vérin de rentrée de la porte a été constatée.

Fissure du support d'attache du vérin de rentrée de la porte de soute

À la suite de discussions avec le personnel technique de maintien de la navigabilité aérienne d'Aerospatiale, il a été déterminé que cet état ne compromet pas la sécurité des vols et que la réparation est traitée dans le manuel de réparations structurales (MRS) 52-31-00.

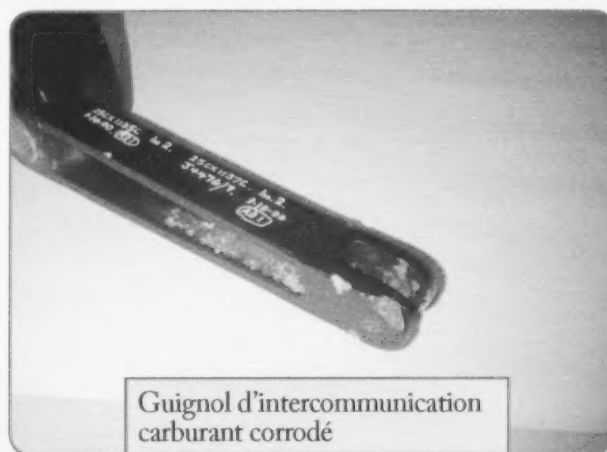
Corrosion du guignol d'intercommunication carburant

Durant une inspection régulière de 48 mois dans le cadre d'une tâche de maintenance lourde, le personnel de maintenance a constaté que le guignol d'intercommunication carburant était considérablement piqué et corrodé au-delà des limites de réparation acceptables.

Guignol d'intercommunication carburant corrodé

Il est important de connaître ce renseignement durant une inspection de corrosion d'un avion Hawker 800XP. ✖

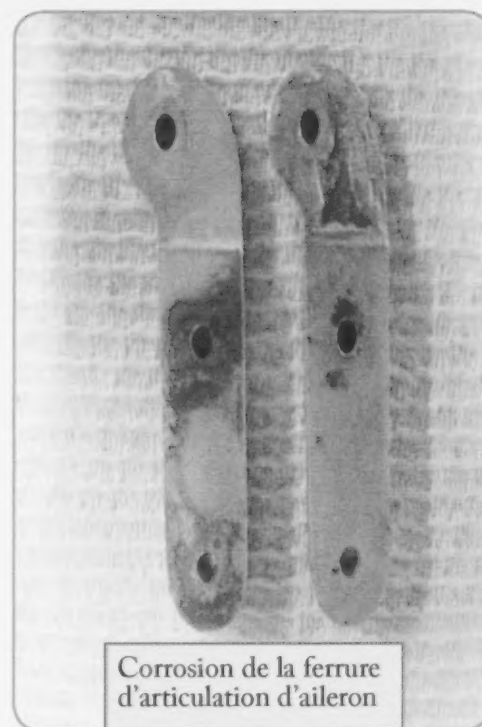
Ferrure d'articulation d'aileron corrodée

Durant l'enlèvement de l'aileron droit pour le peindre, le technicien d'entretien d'aéronef a découvert une corrosion importante de l'articulation intérieure qui réduisait l'épaisseur de la ferrure à environ 60 à 70 % de l'épaisseur initiale de fabrication. De la corrosion a également été trouvée dans la ferrure d'articulation de l'aileron gauche.

TCAC recommande que les propriétaires/exploitants mettent en œuvre les recommandations liées à la corrosion dans ces SAIB de la FAA :

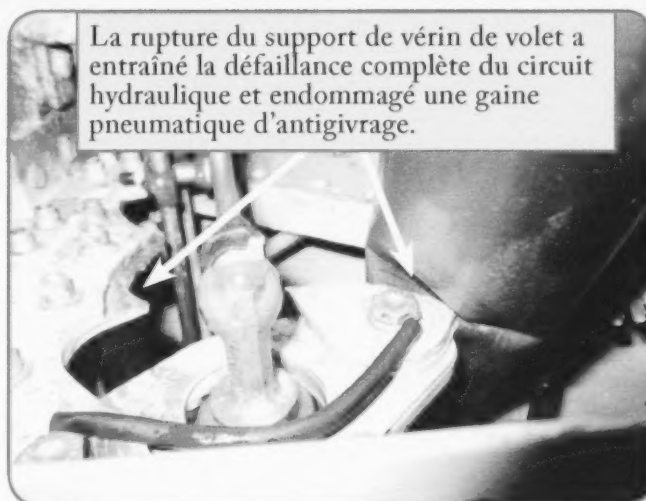
Rupture du support de vérin de bec de bord d'attaque

Après avoir commandé la sortie des volets durant l'approche, l'équipage a remarqué que le voyant de basse pression du circuit hydraulique s'est allumé et que la quantité de liquide hydraulique diminuait. L'équipage a déclaré une urgence et a atterri sans incident. Le personnel de maintenance a découvert que le vérin de bec de bord d'attaque n° 2 s'était rompu de son support supérieur, s'était déplacé vers l'arrière et avait cisailé une conduite hydraulique, ce qui a entraîné la perte du circuit hydraulique et endommagé la gaine pneumatique d'antivivrage.

La rupture du support de vérin de volet a entraîné la défaillance complète du circuit hydraulique et endommagé une gaine pneumatique d'antivivrage.

Le support de vérin de volet a été réparé, la conduite hydraulique et la gaine pneumatique ont été remplacées, et le circuit hydraulique a été entretenu à nouveau, ce qui a remis l'aéronef en état de fonctionnement.

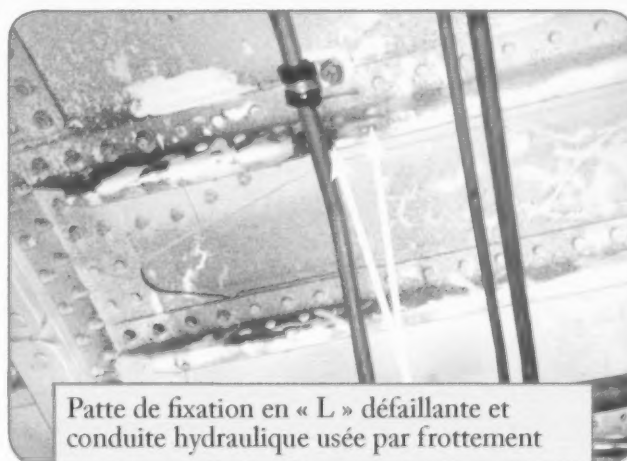
Le personnel de maintenance a enquêté et a constaté qu'une conduite hydraulique usée par frottement dans le compartiment équipement arrière avait entraîné une fuite de liquide hydraulique. La conduite s'était frottée contre la lisse n° 7 en raison d'une patte de fixation en « L » défaillante.

Patte de fixation en « L » défaillante et conduite hydraulique usée par frottement

La conduite hydraulique et la patte en « L » ont été remplacées et la lisse endommagée a été réparée, ce qui a permis de remettre l'aéronef en service.

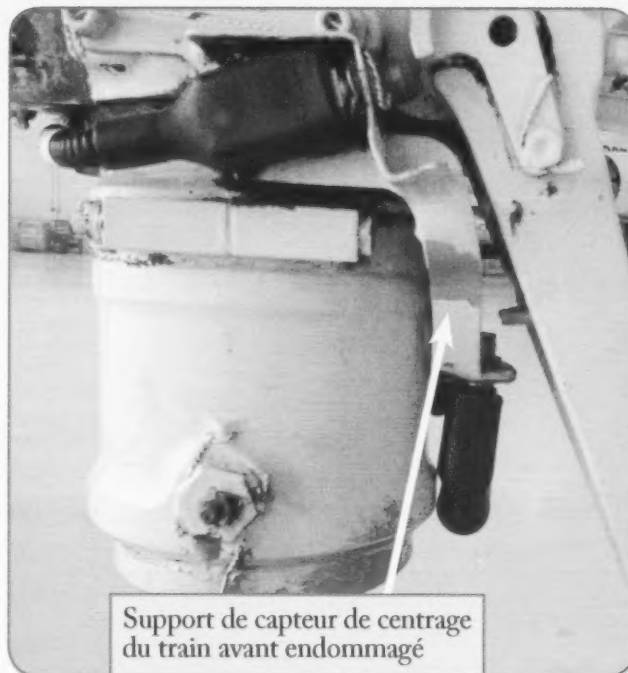
Lorsque la rentrée du train d'atterrissage a été commandée après le décollage, seul le train principal est rentré. Le train avant est demeuré sorti et verrouillé, et l'équipage a fait demi-tour pour un atterrissage sans incident.

Support de capteur de centrage
du train avant endommagé

Comme l'a indiqué l'exploitant, Bombardier a publié l'avis de sécurité 600T-2171 pour aider à déterminer les situations où il est possible d'endommager le train avant en utilisant un tracteur sans barre.

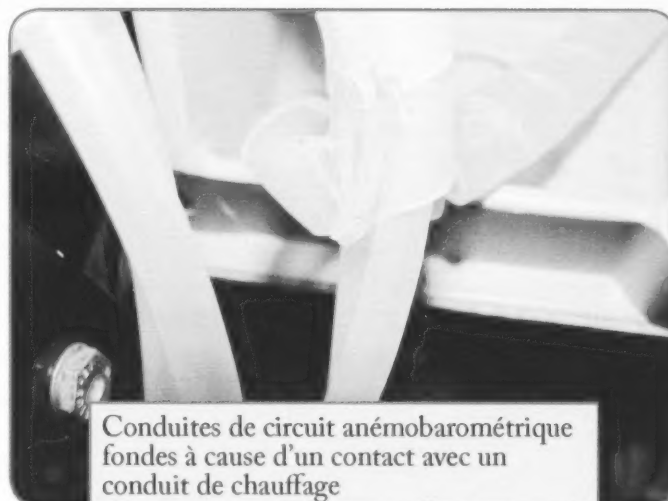
L'équipage de conduite a signalé au personnel de la maintenance que l'indicateur de vitesse du command de bord indiquait des vitesses qui pouvaient être inférieures de 40 nœuds à celles de l'indicateur du copilote en vol. Le personnel de la maintenance a vérifié l'étanchéité du circuit anémobarométrique et à effectué une inspection visuelle de l'aéronef, et il a constaté que les conduites de plastique du circuit anémobarométrique du commandant de bord étaient fondues à cause d'un contact avec un conduit de chaufferette sous le plancher du poste de pilotage.

Conduites de circuit anémobarométrique fondues à cause d'un contact avec un conduit de chauffage

Selon les indications de l'exploitant, les travaux pour relocaliser les conduites de plastique étaient conformes aux circulaires d'information 43.13-1B et 2B de la Federal Aviation Administration (FAA) puisque le manuel d'entretien en vigueur du fabricant d'équipement d'origine ne fournissait pas suffisamment d'instructions pour corriger le problème. ✱

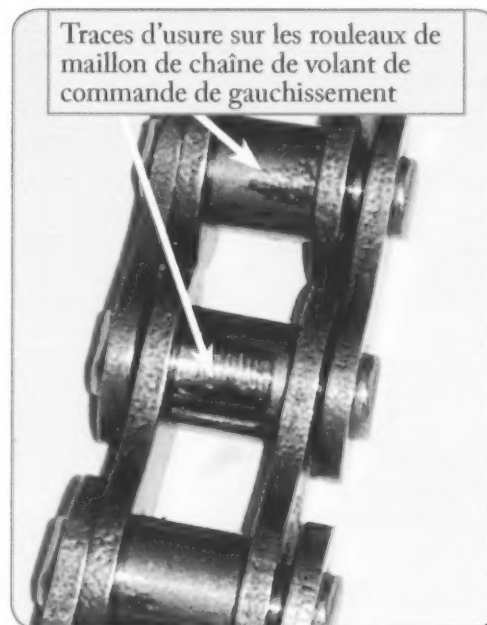
Blocage des ailerons en vol

Une enquête plus poussée a permis de déterminer que la chaîne coinçait à la roue dentée du volant de commande à l'intérieur du manche de pilotage. La chaîne semblait sèche (aucun lubrifiant), ses rouleaux de maillon étaient usés et affichaient des traces d'usure aux joints des maillons. Il y avait également des traces de contact entre la chaîne et les parois internes du logement de manche de pilotage (légère perte de métal et d'apprêt).

Traces d'usure sur les rouleaux de maillon de chaîne de volant de commande de gauchissement

La chaîne a été remplacée et lubrifiée, ce qui a permis de remettre l'aéronef en service.

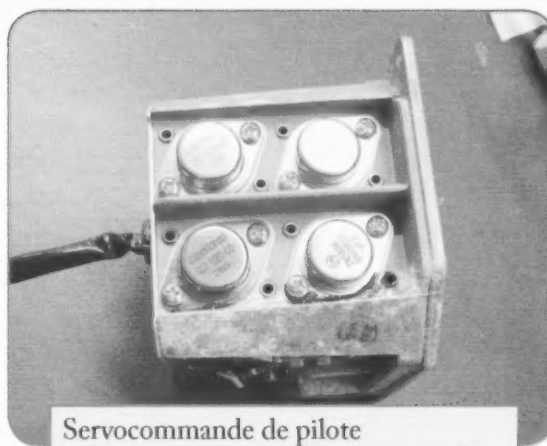
Corrosion dans l'avionique d'un hydravion

L'aéronef en question a été envoyé à un atelier de réparation de matériel avionique pour régler une défectuosité du pilote automatique. Il a été déterminé que la servocommande de profondeur a subi des dommages dus à l'eau, ce qui a entraîné une corrosion et une défaillance intermittente du fil d'embrayage. Cette situation a entraîné la défaillance d'un transistor. Pour corriger le problème, le calculateur du pilote automatique a été réparé et la servocommande de profondeur a été remplacée. L'aéronef est équipé de flotteurs amphibies et comprend des trous d'écoulement dans le fuselage inférieur.

Servocommande de pilote automatique avec transistor corrodé

La corrosion est une préoccupation continue pour les hydravions. Les composants avioniques subissent également de la corrosion interne et doivent être pris en compte durant les inspections. ✂

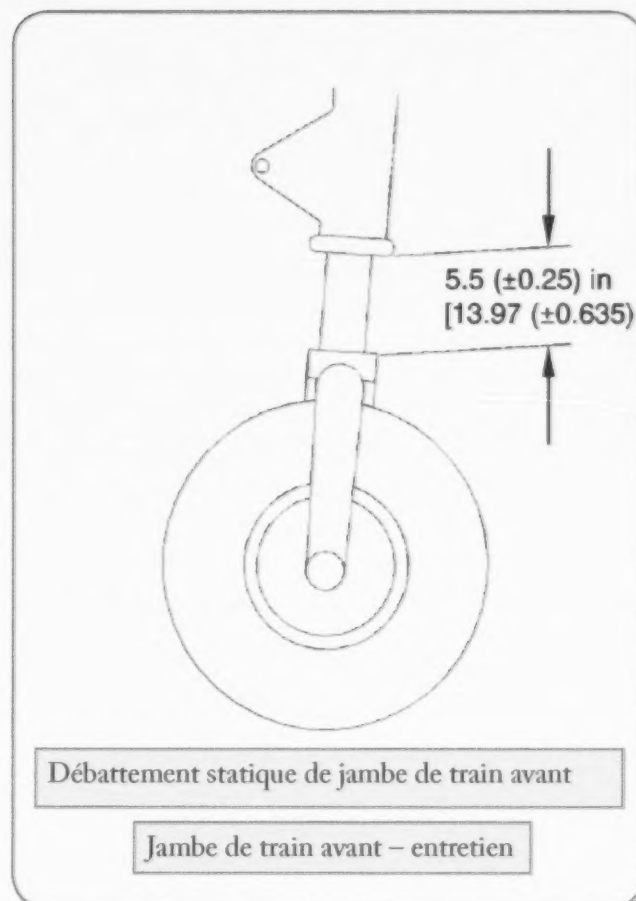
Mauvais entretien de train avant

Le train avant ne présentait aucune indication de fuite de liquide hydraulique et il a été confirmé qu'une charge d'azote insuffisante avait été appliquée, ce qui a entraîné le mauvais alignement de la roue du train avant.

Le schéma ci-joint représente le débattement exigé de l'amortisseur oléopneumatique lorsque l'autre méthode d'entretien du manuel d'entretien aéronef est utilisée.

Learjet a récemment publié le bulletin de service BS 60-11-4, lequel traite l'installation d'une plaquette d'instructions d'entretien sur la jambe du train avant définissant la méthode privilégiée d'entretien du manuel d'entretien aéronef. ✂

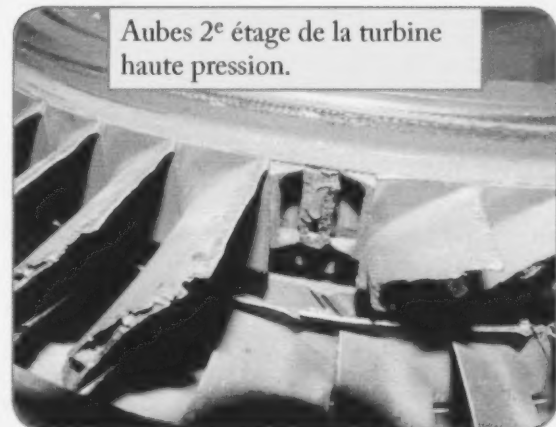
Le démontage du moteur a révélé que la défaillance était due à une aube de turbine haute pression qui s'est rompue. Il s'agit d'un problème connu des moteurs CF34 découlant d'une corrosion sous l'implanture des aubes. Les bulletins de service 72-0228 et 72-0242 traitent de l'introduction d'aubes modifiées pour corriger ce problème. ✱

Aubes 2^e étage de la turbine haute pression.

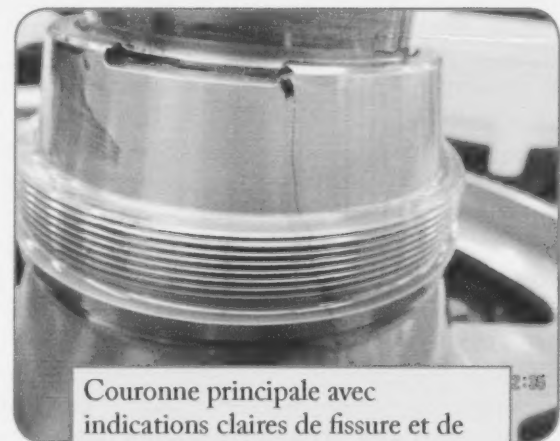
Lors du démontage du réducteur de vitesse (pour une révision mineure en raison de particules métalliques dans l'huile), trois fissures ont été constatées dans la paroi de l'arbre à pignon droit 2^e étage. Les fissures commençaient au plan de jonction de roulement no 15 et se propageaient vers l'avant. Les fissures étaient adjacentes et espacées d'environ 1,52 mm (0,060 po) l'une de l'autre. Du matériau s'était séparé au coin de l'encoche d'outillage. Le morceau de matériau qui s'était séparé a été trouvé par le détecteur magnétique de particules. Le morceau faisait environ 1,52 mm (0,060 po) de largeur, 2,52 mm (0,100 po) de longueur et 1,27 mm (0,050 po) de profondeur.

Couronne principale avec indications claires de fissure et de morceau manquant

Les particules métalliques trouvées dans le circuit d'huile et les indications de détecteur de particules sont des signes d'usure ou de problème de moteur. Il peut s'agir d'un signe avant-coureur de défaillance catastrophique. Il faut effectuer une enquête détaillée sur ces états pour déterminer la source. Les instructions du fabricant concernant les particules métalliques dans l'huile dans les manuels d'entretien, les bulletins de service (BS) et les lettres d'information en service (SIL) doivent toujours être respectées. ✱

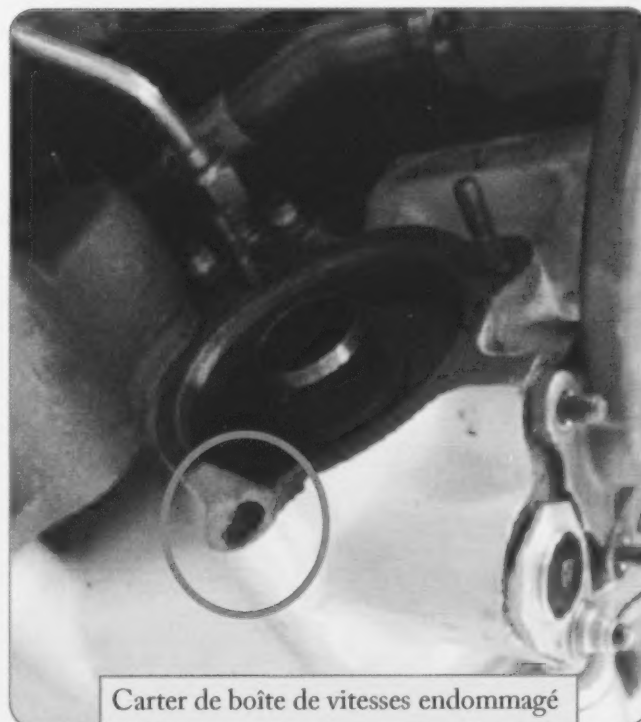
Carter de boîte de vitesses fissuré

Durant une inspection visuelle de la boîte de vitesses, il a été constaté que l'oreille de goujon de fixation inférieur de carter de filtre à huile était fissurée. La mesure corrective qui a été prise consiste à remplacer le carter de boîte de vitesses arrière.

Carter de boîte de vitesses endommagé

Transports Canada, Aviation civile tient à attirer l'attention des utilisateurs de moteurs TFE731 sur ce défaut. En raison de l'emplacement des goujons (position de six heures) et de la longueur du carter, le risque de dommage accidentel est élevé. L'origine des dommages n'est pas connue dans le cas présent; toutefois, les dommages peuvent découler d'une corrosion (ou d'une inclusion lors du moulage), d'un serrage exagéré par le passé ou peut-être une surcharge accidentelle ou des dommages causés par un impact durant l'installation ou le transport. Peu importe la cause, les techniciens d'entretien sont appelés à faire attention lorsqu'ils travaillent sur des systèmes complexes et de toujours respecter les instructions du fabricant. ✖

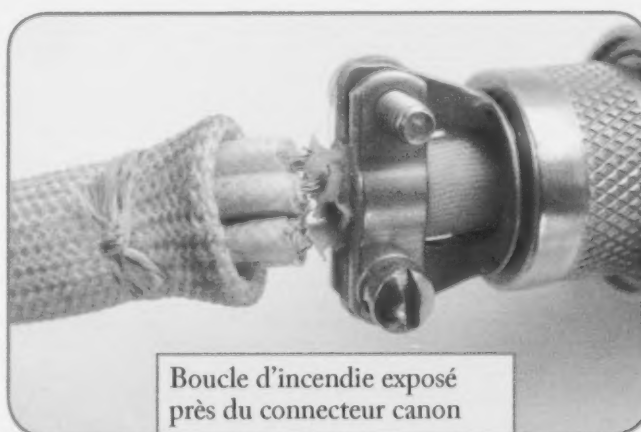
Boucle d'incendie défaillants, arrêt moteur en vol évité

Durant une activité de maintenance régulière, il a été constaté que les boucles « A » de la tuyère d'éjection gauche étaient hors d'usage. En effectuant le dépannage, le technicien a constaté que le faisceau de câbles de détection d'incendie moteur était défaillant au connecteur de mât. Les faisceaux de câbles de détection d'incendie et de protection contre d'incendie ont été remplacés. Si ce défaut n'avait pas été trouvé, le moteur aurait pu arrêter en vol en raison d'un faux avertissement d'incendie moteur ou de surchauffe de tuyère d'éjection.

Boucle d'incendie exposé
près du connecteur canon

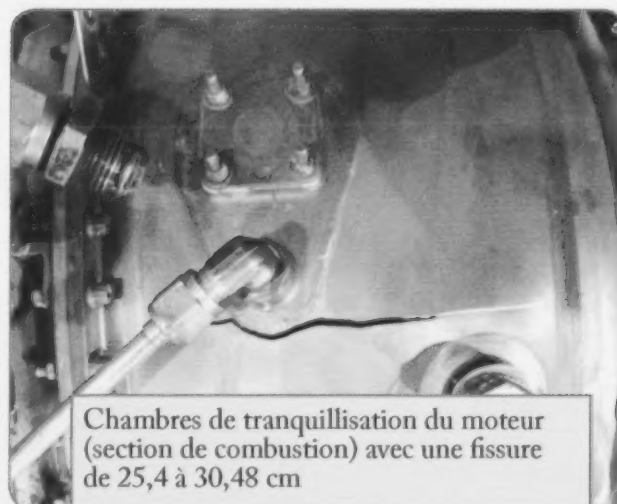
Chambre de combustion fissurée

Une inspection visuelle détaillée a permis de confirmer la présence d'une longue fissure de 25,4 à 30,48 cm (10 à 12 pouces) dans la chemise de chambre de combustion. Le moteur a été retiré et remplacé.

Chambres de tranquillisation du moteur (section de combustion) avec une fissure de 25,4 à 30,48 cm

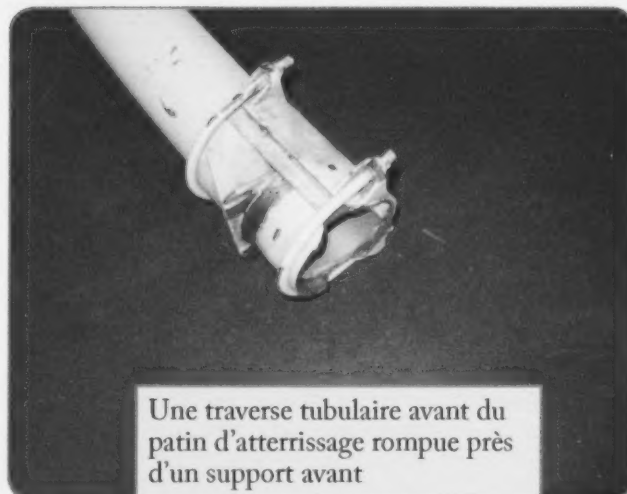
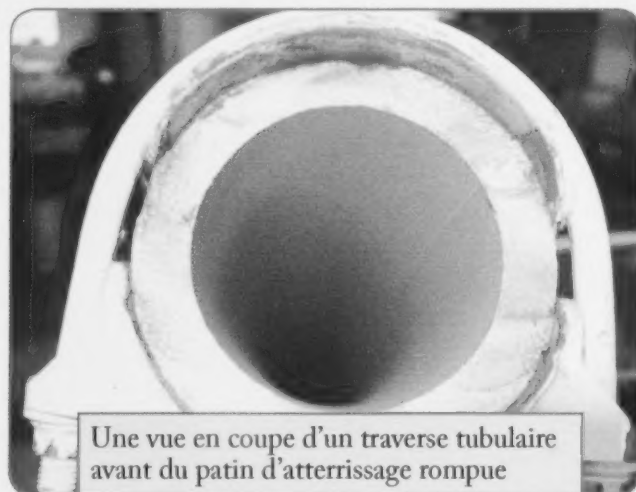
Rupture de traverse tubulaire de patin

Le pilote s'est posé à proximité d'une tour d'observation de service forestier et a entendu un fort bruit. Il a pensé qu'il avait heurté une roche. Lorsqu'il s'est posé à une bande d'atterrissage de la région, l'assiette de l'hélicoptère était inhabituelle. La traverse tubulaire avant du train d'atterrissage a été trouvée rompue près d'un support avant.

Cette traverse tubulaire est l'objet du bulletin de service d'alerte (BSA) récurrent 212-09-132 de Bell Helicopter. Le BSA exige une inspection détaillée tous les 7 jours. La Federal Aviation Administration (FAA) et le constructeur ont été informés et une enquête est en cours pour déterminer si les intervalles d'inspection exigés dans le BSA sont suffisants. ✖

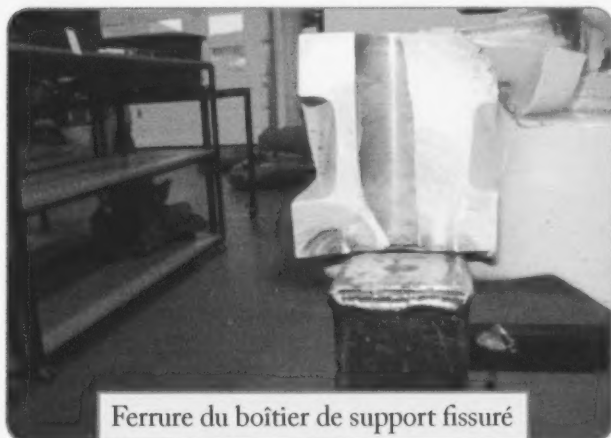
Boîtier de support fissuré

Dans le cadre d'une inspection périodique quotidienne de l'hélicoptère, en inspectant la transmission du rotor principal, un technicien d'entretien d'aéronef (TEA) a remarqué que le boîtier de support était fissuré du côté gauche, près du boulon de fixation à la cellule. On a retiré la transmission et on a découvert que le pied du boîtier de support était brisé et que la fissure prenait naissance dans l'une des petites vis de fixation de la garniture.

Ferrure du boîtier de support fissuré

Le fabricant d'équipement d'origine enquête actuellement sur ce problème. En attendant, Transports Canada, Aviation civile recommande au personnel de maintenance de demeurer vigilant en inspectant cette partie de la transmission. ✖

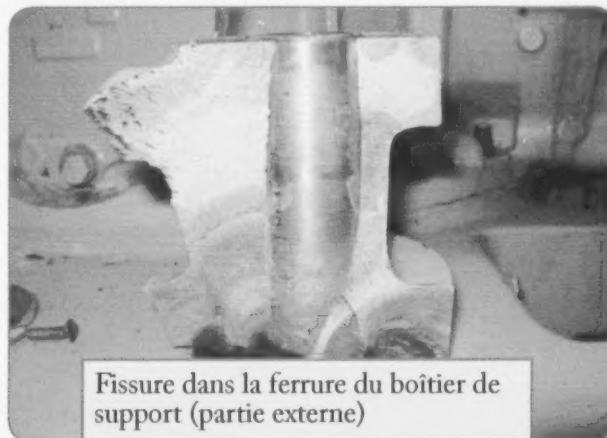
Fissure dans la ferrure du boîtier de support (partie externe)

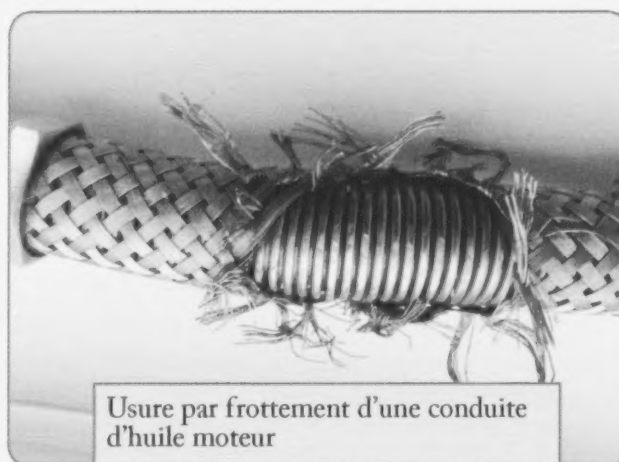
On a retiré le moteur de l'hélicoptère en raison d'une inspection de service requise en vertu du bulletin de service d'alerte (BSA) 407-13-99RA de Bell Helicopter. On a alors découvert une fuite d'oxyde noir dans la partie intérieure de la conduite d'huile portant la référence (réf.) 70-037A0910-000. Une inspection plus poussée a permis d'établir que les tresses en acier étaient sectionnées.

Usure par frottement d'une conduite d'huile moteur

Transports Canada, Aviation civile rappelle au personnel de maintenance l'importance de maintenir un espacement adéquat entre toutes les conduites hydrauliques, carburant et électriques, afin de prévenir l'usure par frottement. On a trouvé cette anomalie avant que ne puisse survenir un incident catastrophique potentiel. ✖

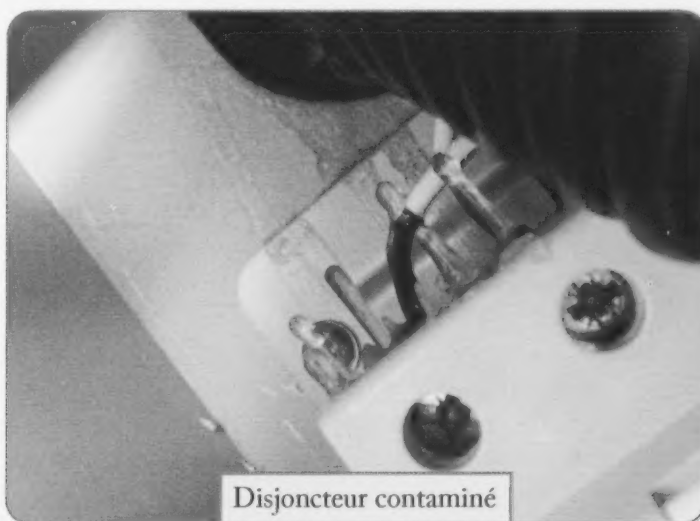
Cause surprenante de fumée dans la cabine

On a découvert que le distributeur de savon fuyait sur le disjoncteur des prises de courants du cabinet de toilette avant. Ce disjoncteur comporte des bornes ouvertes sur le dessus permettant au savon liquide de faire contact et de créer un court circuit. Le dépannage a permis d'établir que la bouteille du distributeur de savon n'avait pas été serrée adéquatement et que ce disjoncteur ne comportait aucune protection contre les fuites. Ce disjoncteur est situé directement sous la bouteille.
